能登半島地震の被災調査

「能登半島地震による金澤町家の影響調査報告」

【編集・発行】NPO法人 金澤町家研究会

2024年2月

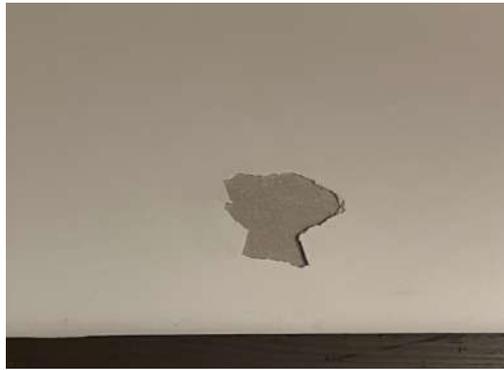
右写真に金澤町家の損傷例を示している。上塗り壁の一部がはがれたり、チリ部の一部損傷、土壁の隅角部の一部損傷などが見られた。

上塗り壁の一部はがれ

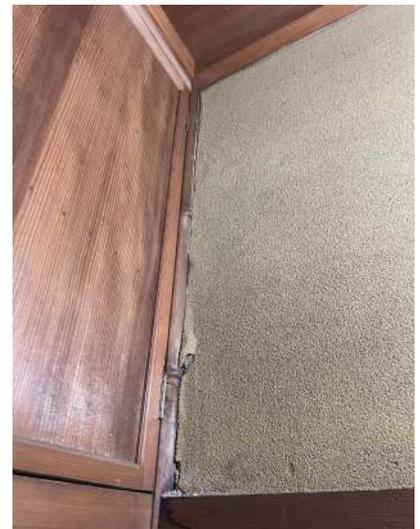
チリ部における土壁の損傷

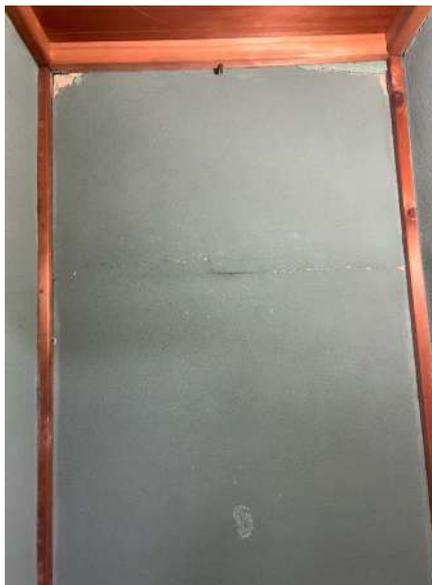
土壁の横方向一部破断

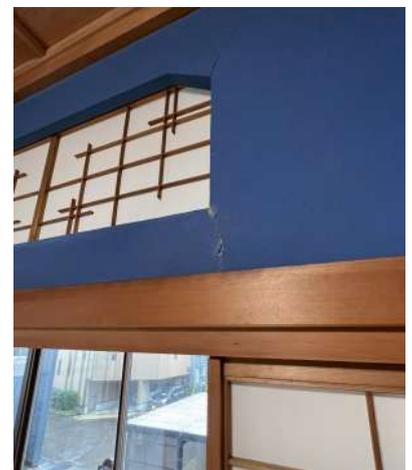
欄間の土壁の一部破損
