金澤町家塾「いまどき町家の性能改修―断熱・防火・耐震―」

日 時 2024年11月30日(土) 10時～11時半

講 師 林 正人(林建築設計工房代表)

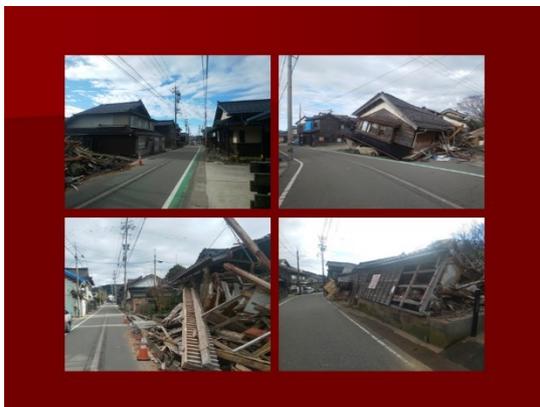
富来の様子ですが、黒瓦と下見板の伝統的な材料で構成された建物が多く、在来工

法で出来た伝統的な意匠もあります。写真の車庫がある建物は1階部分がつぶれてしまっています。土塀は土台や柱、桁がしっかりあるにも関わらず、上に重い瓦が乗り、内側に支えが無いいため簡単に倒れてしまっています。金沢市内の東山では土塀も倒れていました。地震の力は重さに比例して大きくなるので、土で出来た土塀は、非常に重く、地震時には倒れやすいものです。

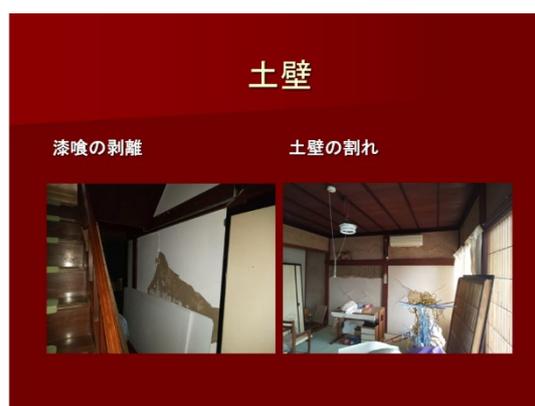
伝統工法は「柔構造」で、土壁が左右に揺れながら地震力を吸収する性質があり、堅い壁を入れると動きのバランスが悪く、いろんな箇所が壊れてしまうので、直すときは土壁と同じように動く材料で直した方がよいのですが、土壁は乾かすのに時間もかかりますし、職人さんも人出不足で大変なので、板壁で作った壁で補強してはどうかと提案しました。

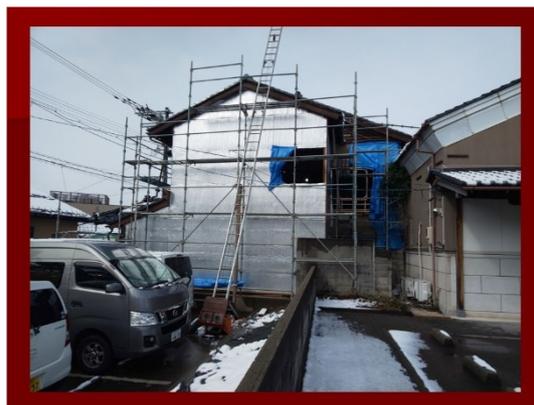
床や天井は垂木や大引きなど細かい材料が組み合わさって出来ており、気密性を上げるのは難しいですので、出来るところをしっかりとやっていきます。間取りも外観もほぼ同じで、窓はアルミサッシを採用しています。床が沈下していたので、構造補強の意味も含め、床組みを外し、鉄骨で柱を挟み、ジャッキで持ち上げる揚屋工事をしました。柱は根元を特殊な金輪継ぎで古い柱と新しい柱を繋いで、土台の下に新しい基礎石を入れています。内部のリビングの延長に掘りごたつを造り、縁側の建具も木製

で寒さがありますが、職人さんにより古い建具をきれいにしてくれています。昔の階段は踏面の幅が狭く上がりにくいので、踏面に木を足して上がりやすくしています。

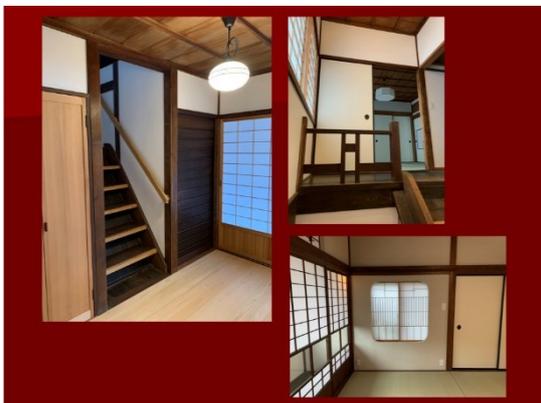
元金物屋さんの町家の改修例では、前面の間口いっぱい大きな開口があったものを、耐震性向上ため前面の半分に壁をつくり、もう半分を開口にしてインナーガレージにしています。市の補助事業を活用し直しました。

登録有形文化財の改修例では、外観をそのままの形で直し、庭が見える縁側の部分は、耐震性に不安がありましたので、開口部を挟むように柱を補強しました。リビングには木で作られた面格子を入れて補強しています。明治20年頃建てられた武士系の町家で、2階に当初はあまり部屋がありませんでしたが、昭和の時代に下宿のように使われていたので、小部屋がたくさん造られ、部屋の床高さがバラバラでしたので、造り直して、セカンドリビング、寝室として使用しています。屋根の架構の中に存在する部屋は、地震の時に大きく揺れるので、土壁の場合、揺れで損傷すると直すのに費用が掛かるので、石膏ボードの内装で補強し、壊れ

ても石膏ボードが壊れるように計画しました。今回の地震でも土壁は壊れず、石膏ボードに継ぎ目ができるような壊れ方で済みました。
