金澤町家防災・耐震セミナー

「金澤町家を引き継ぐ一町家の特性と耐震ー」

日 時 2025年12月6日（土）13時半～15時

講 師 武藤清秀（むとう設計有限会社代表取締役）

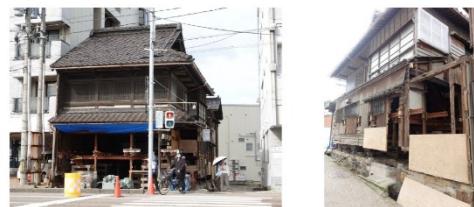
前部分60~70センチが国道157号線の道路拡幅線にかかっていました。所有者はここで生まれ育ち、現在は住んではいませんが、建物を残したいという相談がありました。拡幅にかかっている前部分だけカットして造り直すやり方と、曳家をして外観をそのままにするというやり方があります。2つの方法を職人とも検討し、2階に手の込んだ細工があり、角家なので、曳家をした方が良いだろうということで曳家に決めました。

曳家の事例 A邸

野町の大通りは大正8年頃に市電が開通しました。その時に一度曳家をしているそうで、主屋の後ろの方と前方では造られた時代が違うように見えますから、1回目の曳家のときに前面はかなり改修されている気がします。道路の反対側東側の旧森紙店（市指定保存建造物）は、大正時代に市電が通った頃はそのままで、こちらの海側（西側）

がセットバックしたと思います。今回は国道両側が拡幅されますが、2回曳家をしたのは珍しい例ではないかと思います。

A 邸は最初から wallstat を用いてシミュレーションし、倒壊しないように耐力壁の配置を決め補強しています。
